Käytetty tarkastuspohja	Matkailuvaunun kuntotarkastus V.4
Valmistunut	21.2.2026 15:27
Tarkastaja	Kalle Mantila
Hylkäykset	4
Huomiot	13

Rekisterinumero	
Merkki ja malli	Hobby 560 KMFE
Rekisteröintivuosi	2008
Ajoneuvon kuva	1

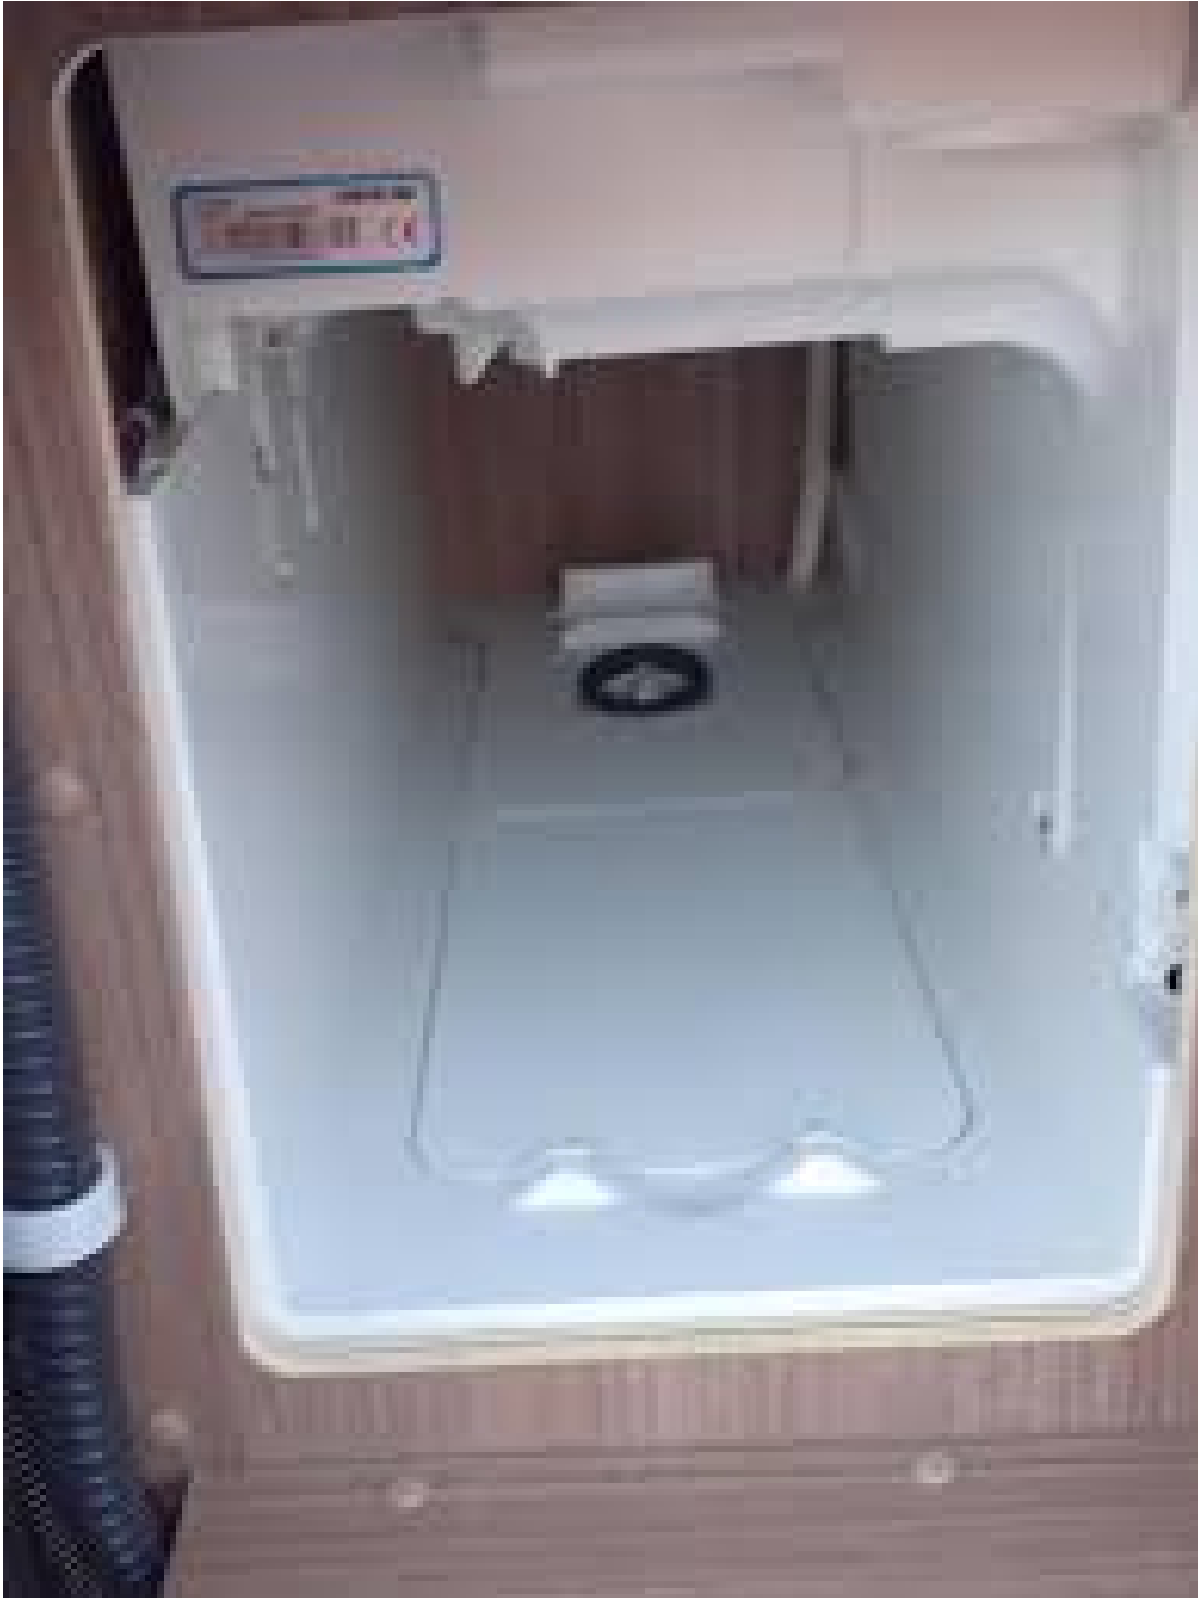
### WC järjestelmä

Kasetti puuttuu kokonaan

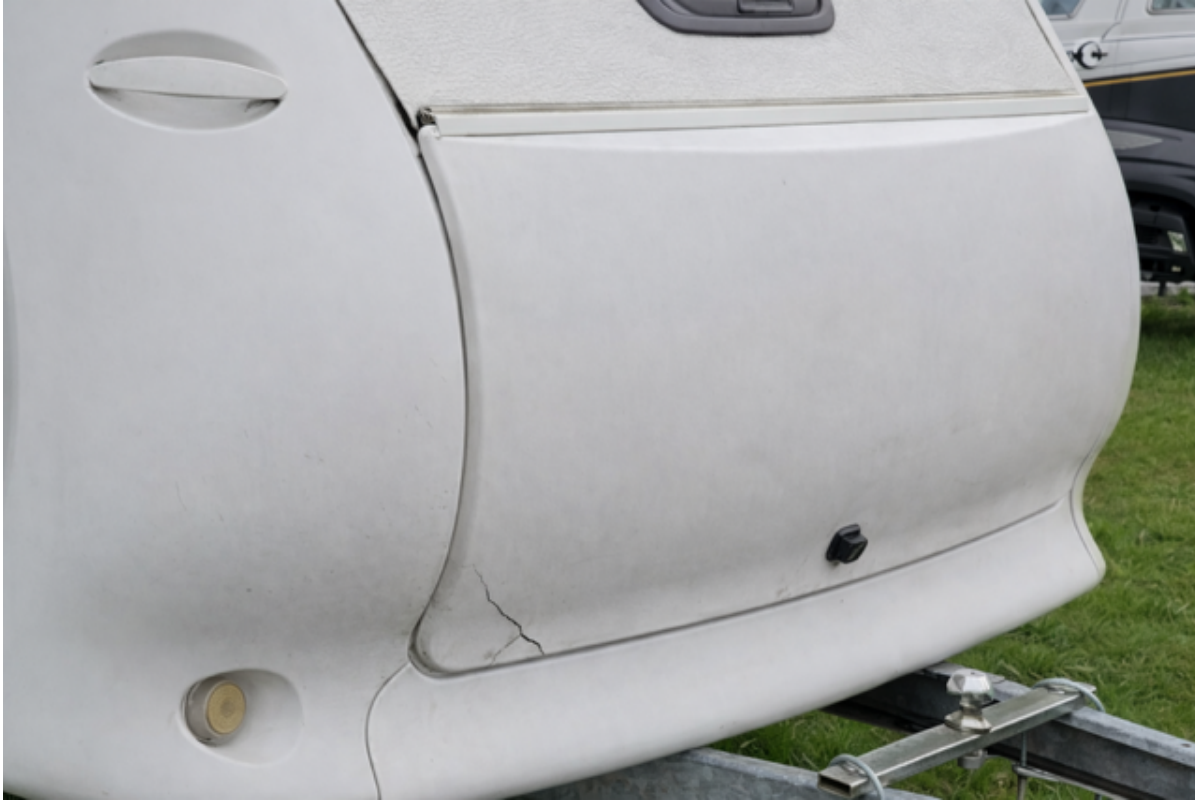
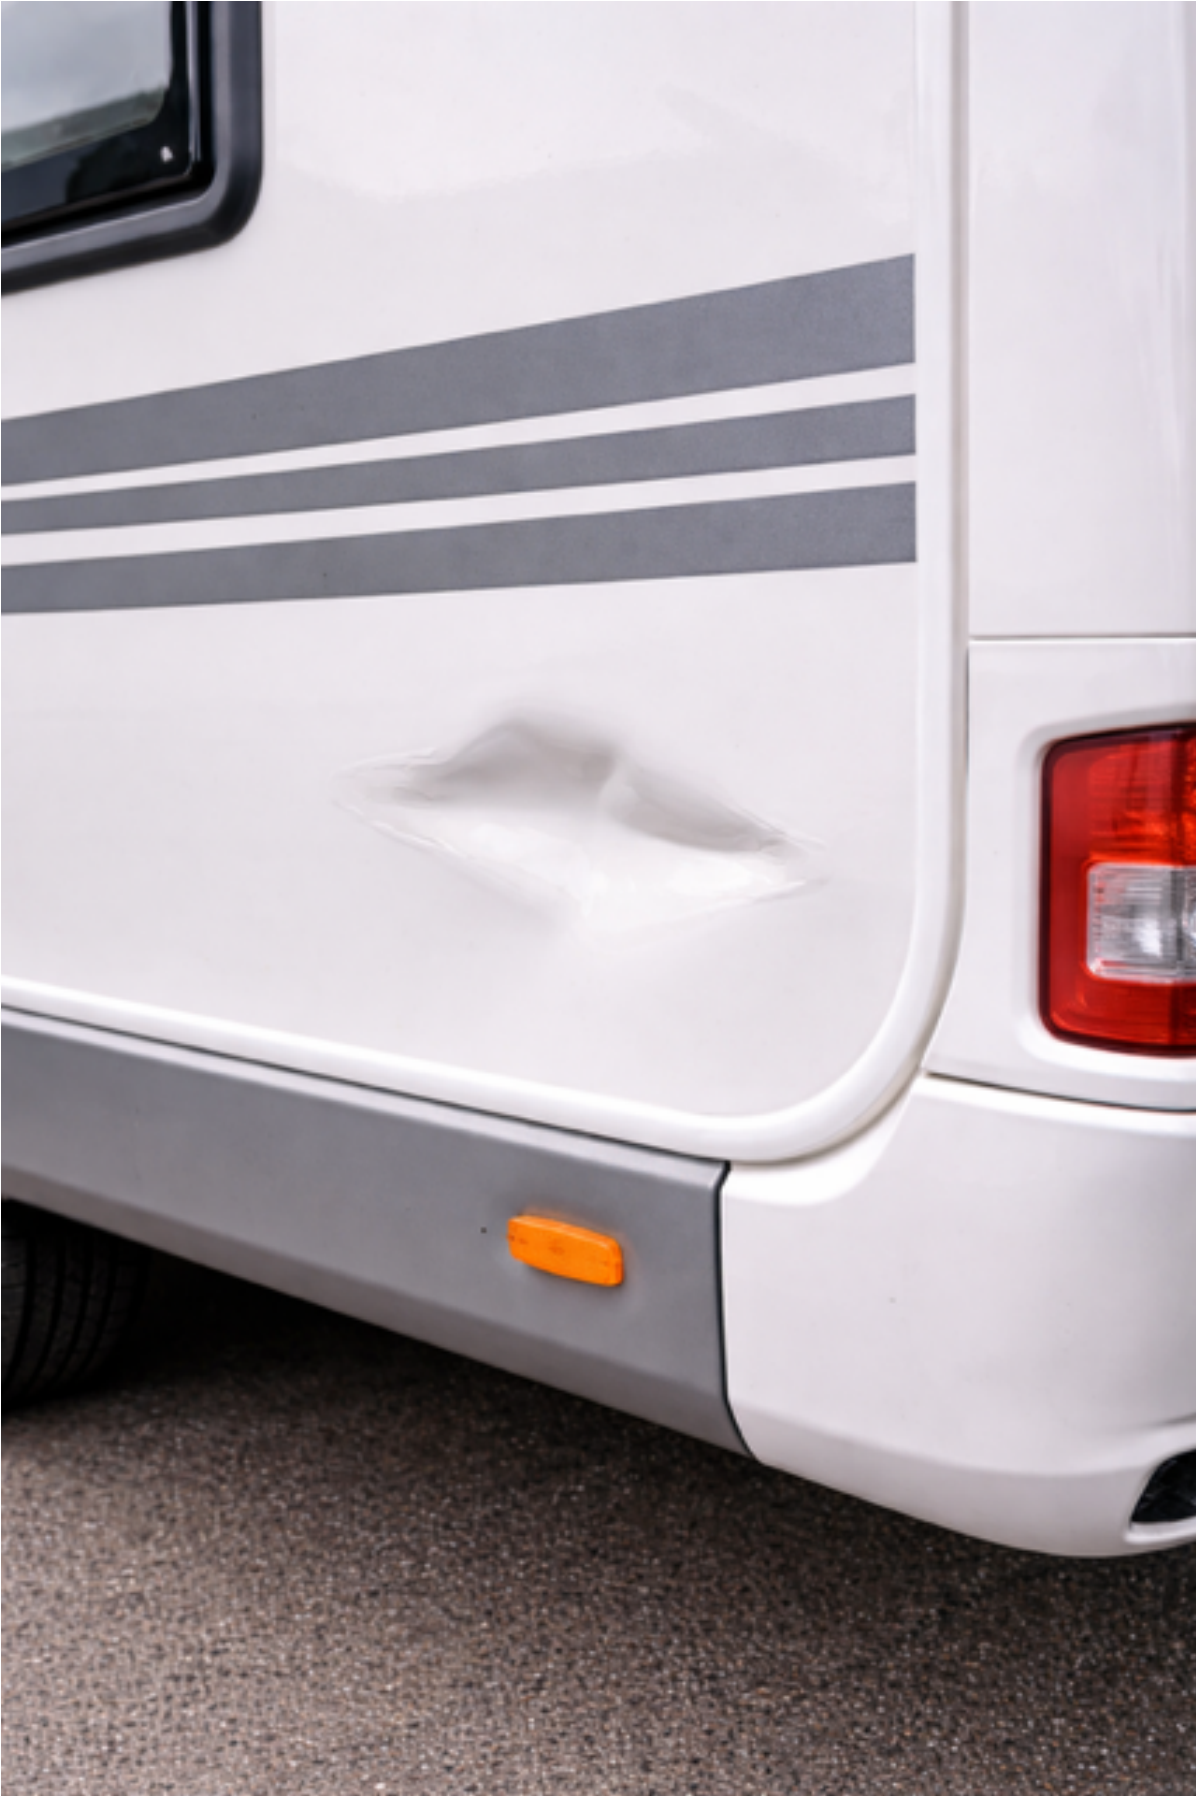
Kori ja ulkopuoliset rakenteet  
**Korin yleiskunto**

Selitys:  
kaasupullokotelon kansi vaurioitunut, kyljessä iso painauma

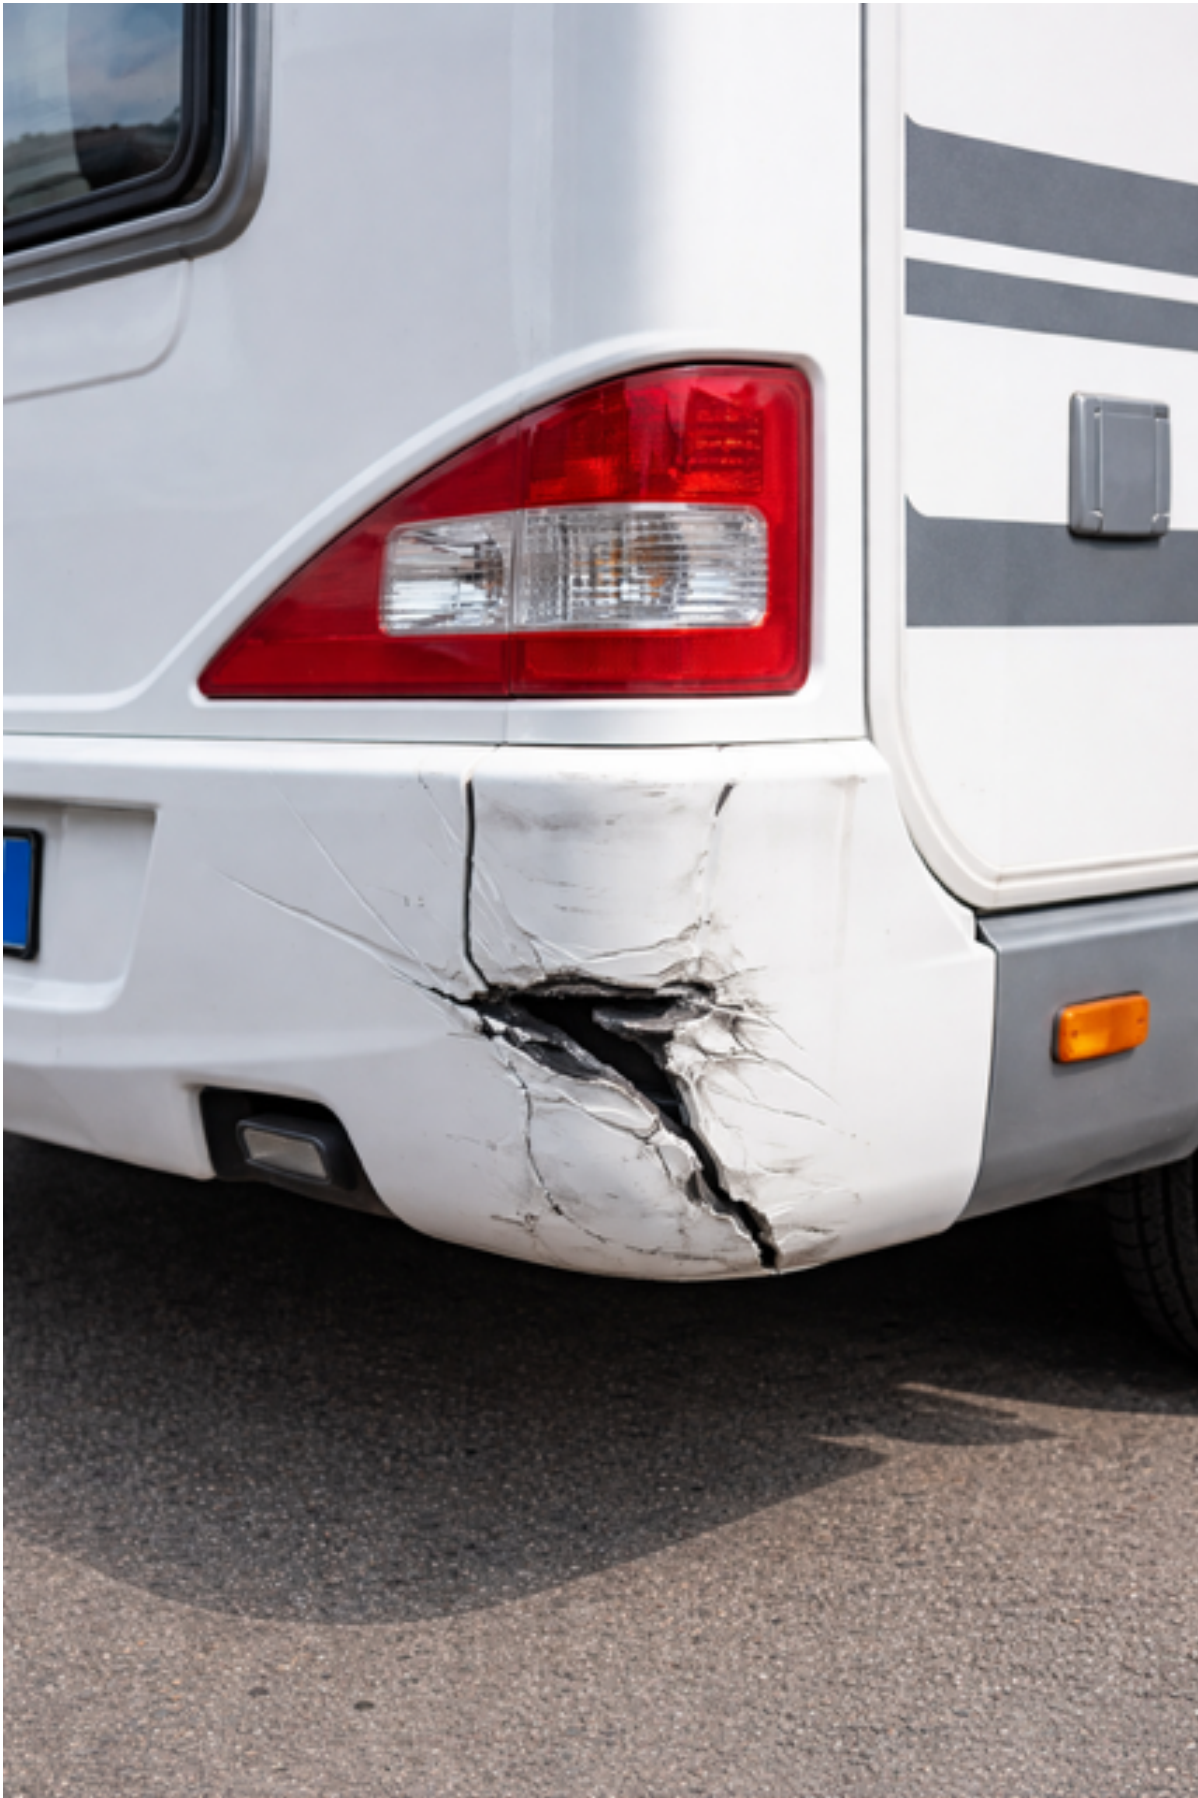
Kori ja ulkopuoliset rakenteet  
**Korin kulmat ja puskurit**

Selitys:  
Puskurin oik takakulmassa vaurio

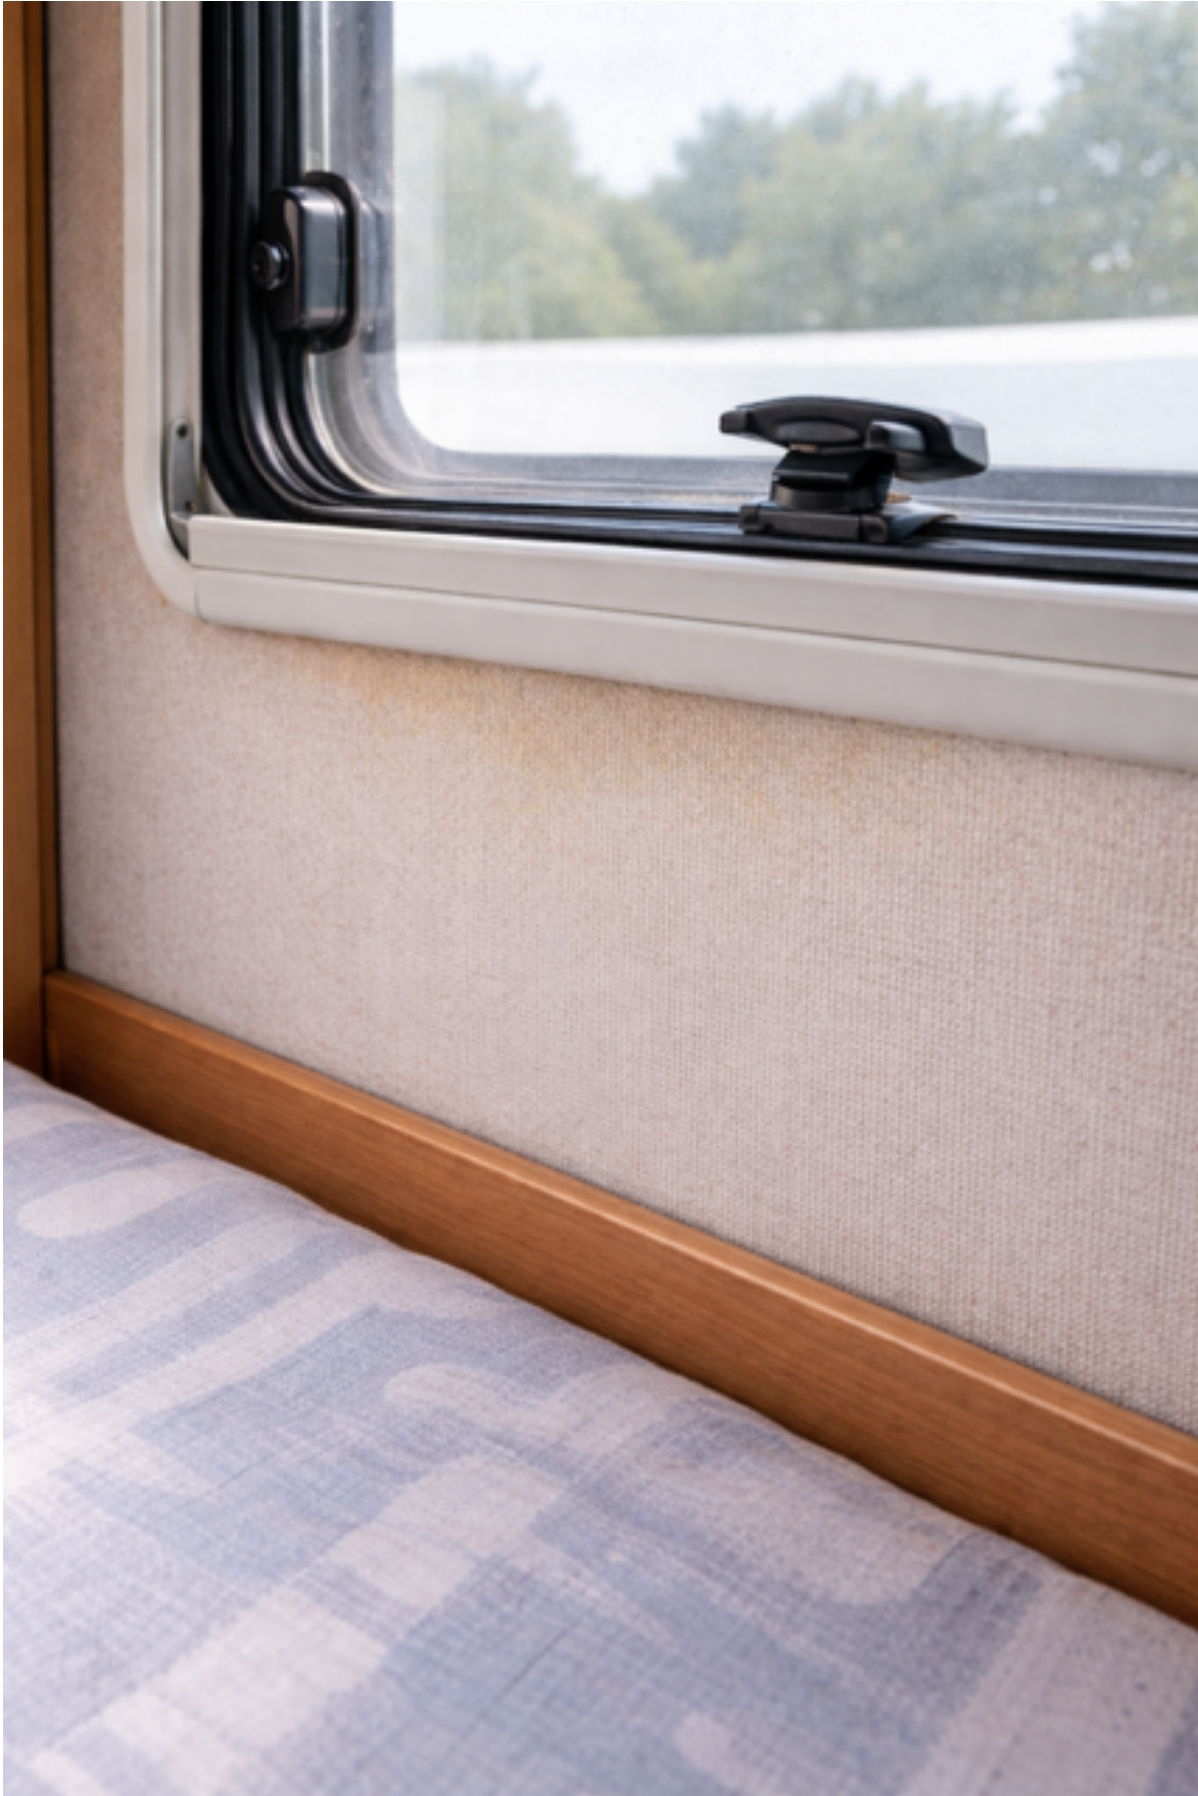
## Ikkunoiden ympäristöt ja läpiviennit

sivu ikkuna vasen alareunassa kohonnut kosteus 80 %

Kuntoluokka	2 – Välttävä - Selkeitä korjaustarpeita tai riskejä. Korjaustoimenpiteitä suositellaan.
Riskiarvio	Erittäin korkea riski - Välitön korjaustarve.
Riskiarvion peruste	Kaasujärjestelmän riski
Huomiot, korjaustarpeet ja havainnot	Kaasuletkut uusittava ennen käyttöönottoa, ikkunan vuoto selvitettävä, katsastus tehtävä

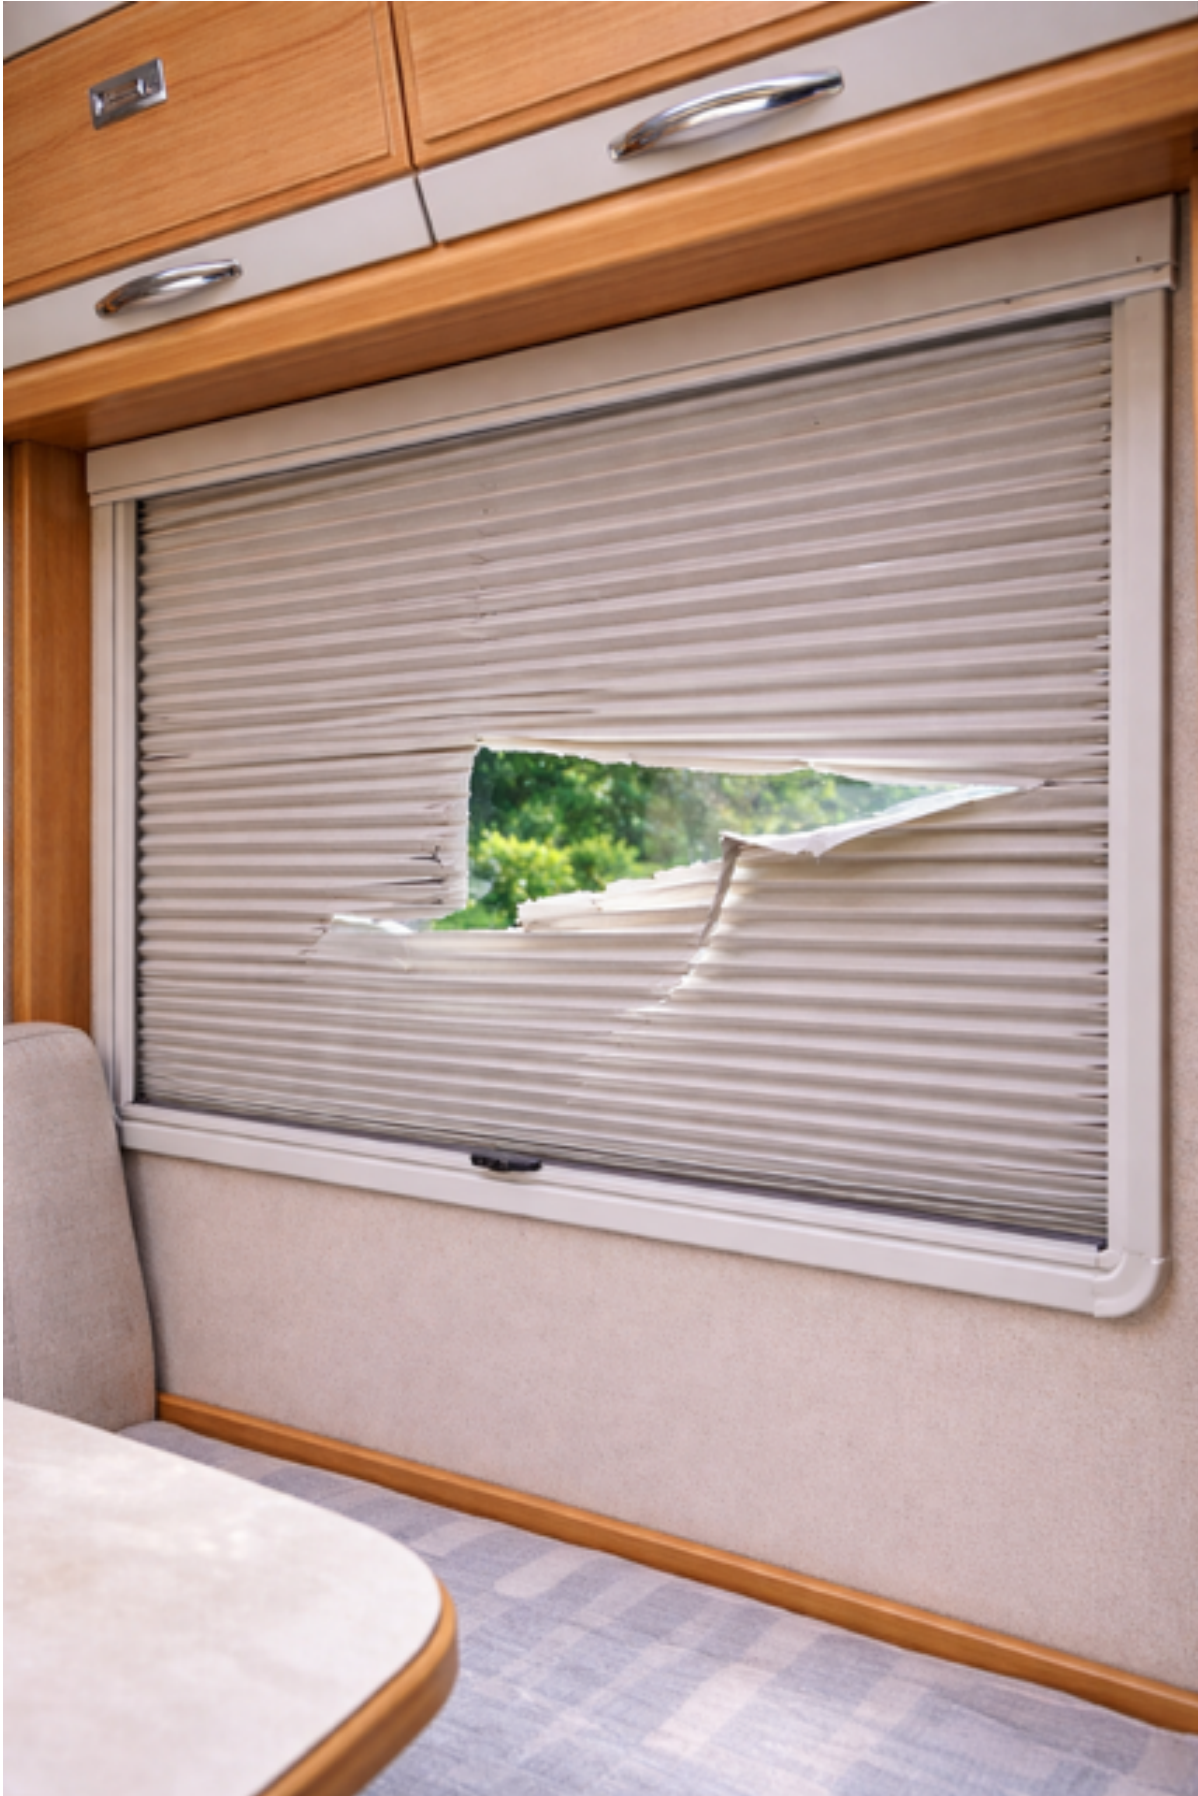
**Pimennys- ja hyttysverhot**

oikea etusivuikkuna pimennysverho rikki
