Käytetty tarkastuspohja	Matkailuauton kuntotarkastus V.4
Valmistunut	2.3.2026 14:57
Tarkastaja	Kalle Mantila
Hylkäykset	1
Huomiot	14

Rekisterinumero	BAC-321
Merkki ja malli	Hymer T 674 CL
Mittarilukema	173400
Rekisteröintivuosi	2012
Ajoneuvon kuva	1

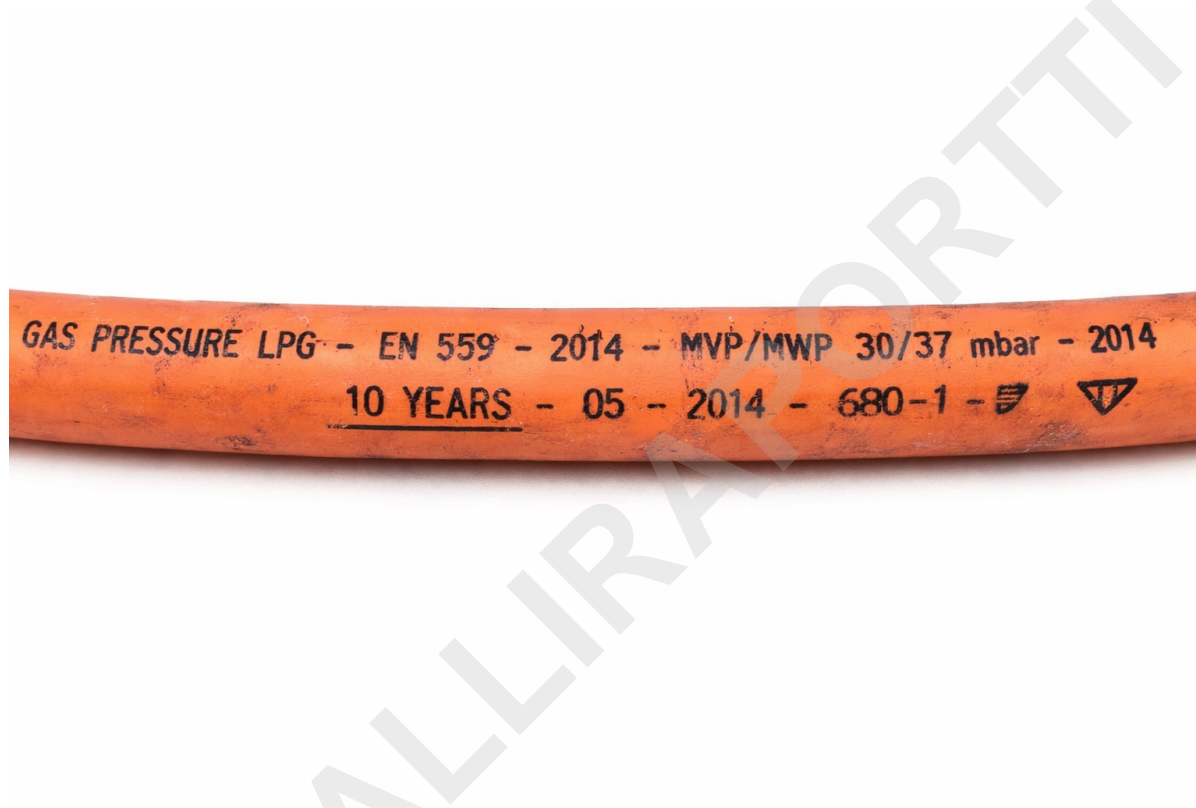
kaasuletkuvanha.png

Letkujen ikä

Hylätty

pullon liitäntäletku tosi vanha,

Kuntoluokka	3 – Tyydyttävä - Normaalaa kulumaa ja yksittäisiä korjaustarpeita. Ei välittömiä esteitä käytölle..
Riskiarvio	Merkittävä riski - Korjaus suositeltava.
Riskiarvion peruste	Kaasujärjestelmän riski
Huomiot, korjaustarpeet ja havainnot	Pulloventtiilin kaasuletku uusittava ja ikkunan alaosan kohonnut kosteus selvitettävä.

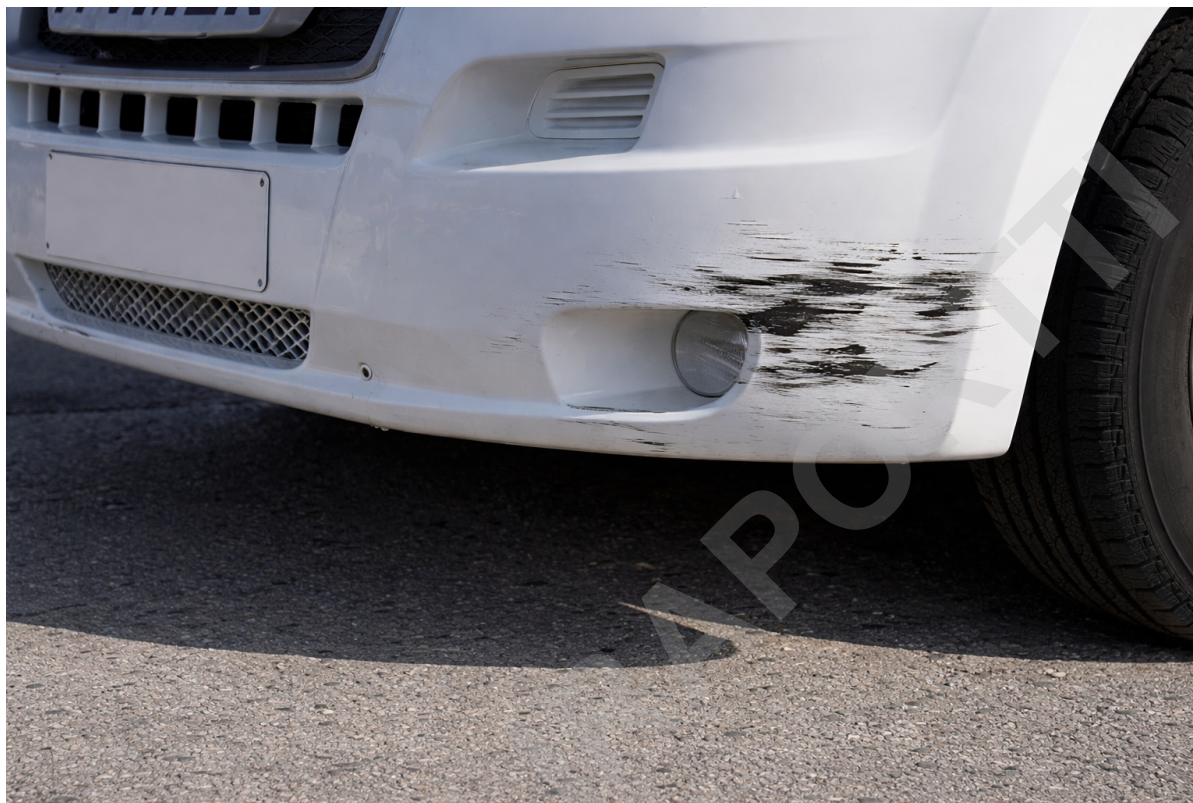
etupusknaarmu.png

Ohjaamon ja korin yleiskunto

Muuten ohjaamo ikäisekseen ulkopuolelta nomiaalikuntoinen paitsi puskurin vasen kulma naarmuja

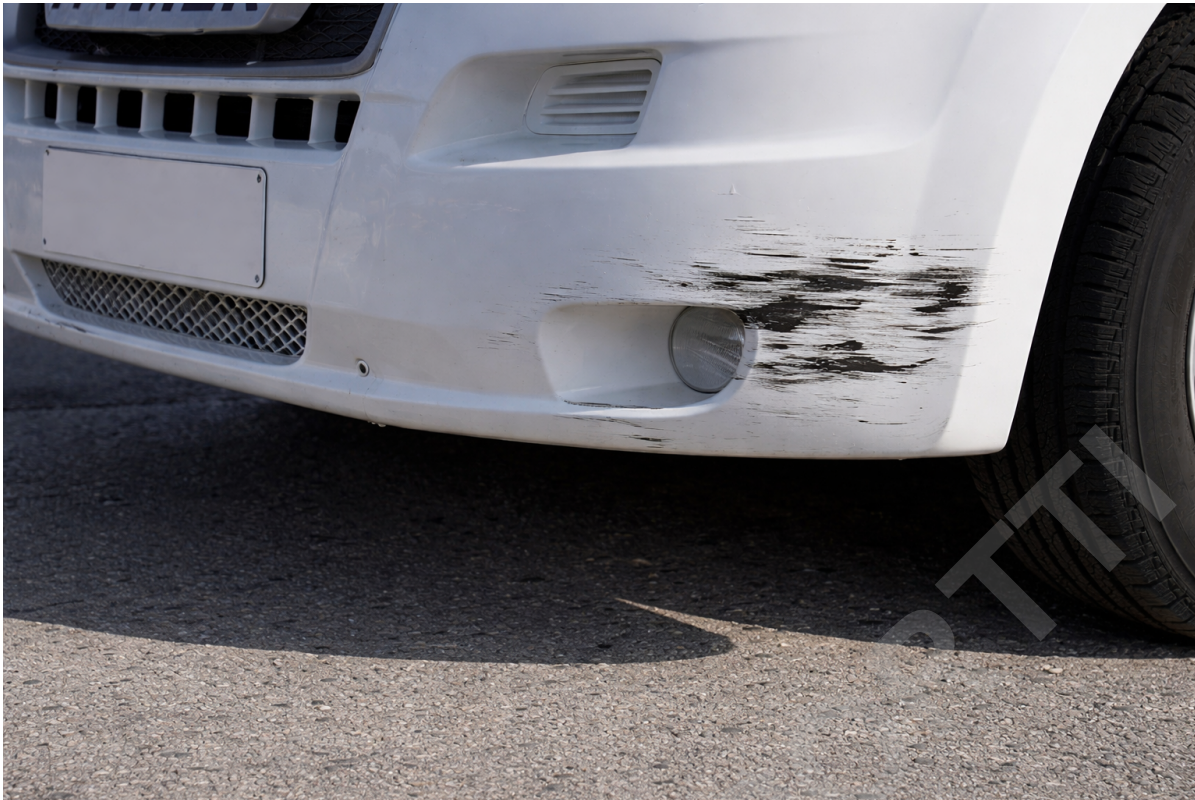
etupusknaarmu.png

Korin kulmat ja puskurit

etupuskurin kulmassa naarmuja

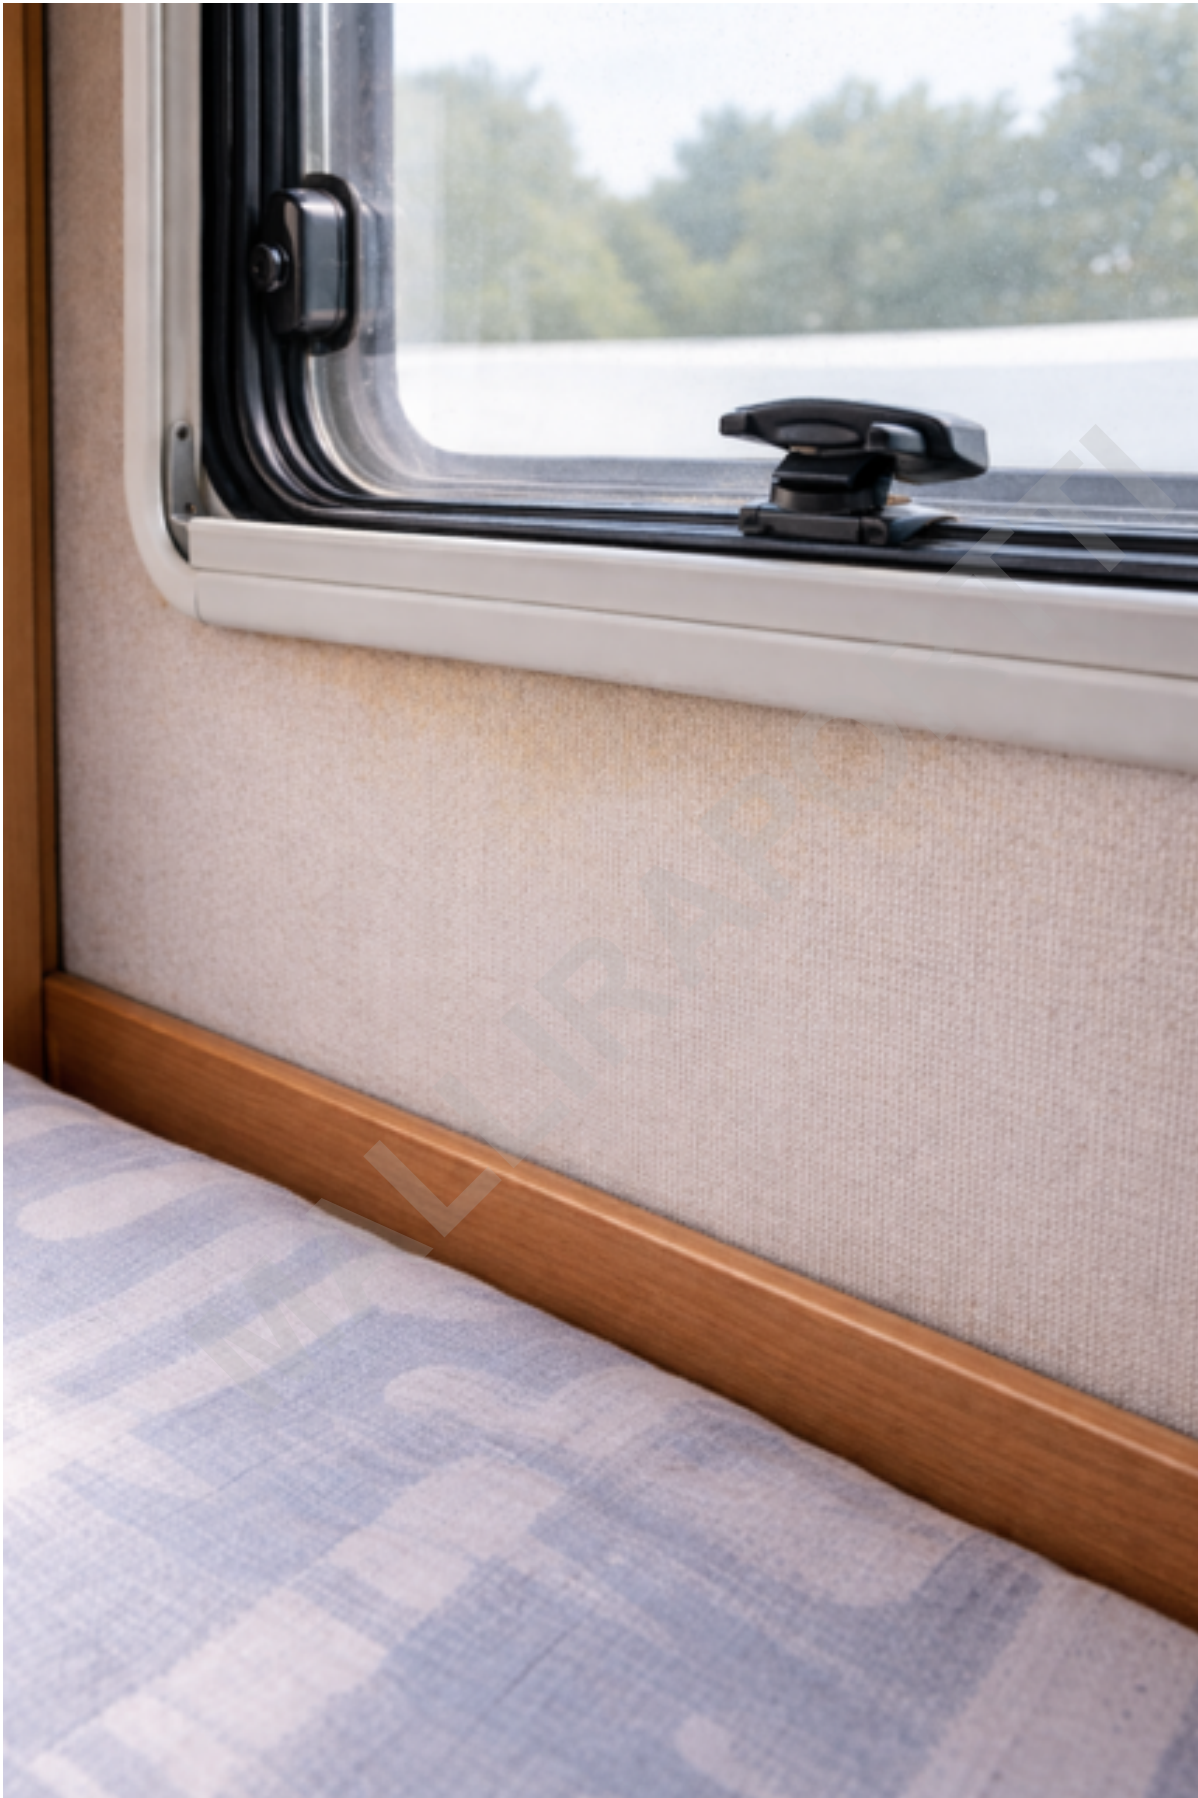
F8F94844-2C19-43A7-8C18-F445B21EFA19.PNG

Ikkunoiden ympäristöt ja läpiviennit

lievä 40% kosteuden nousu oikean sivukunan alaosassa. Kts mittauspöytäkirja

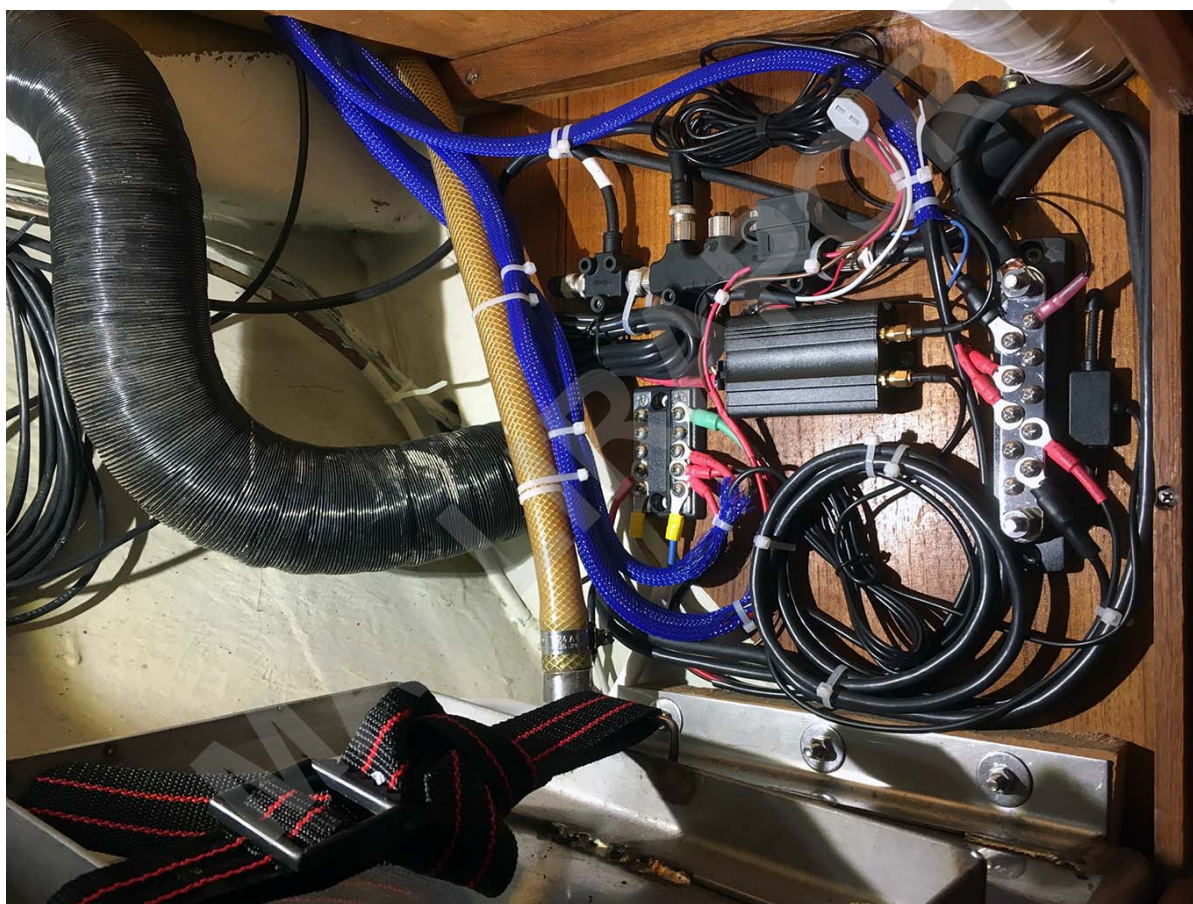
sähköhassakka.jpg

Sähköjärjestelmän yleiskunto

Sähkökeskuksessa kytkentöjä joiden tarkoitus epäselvä

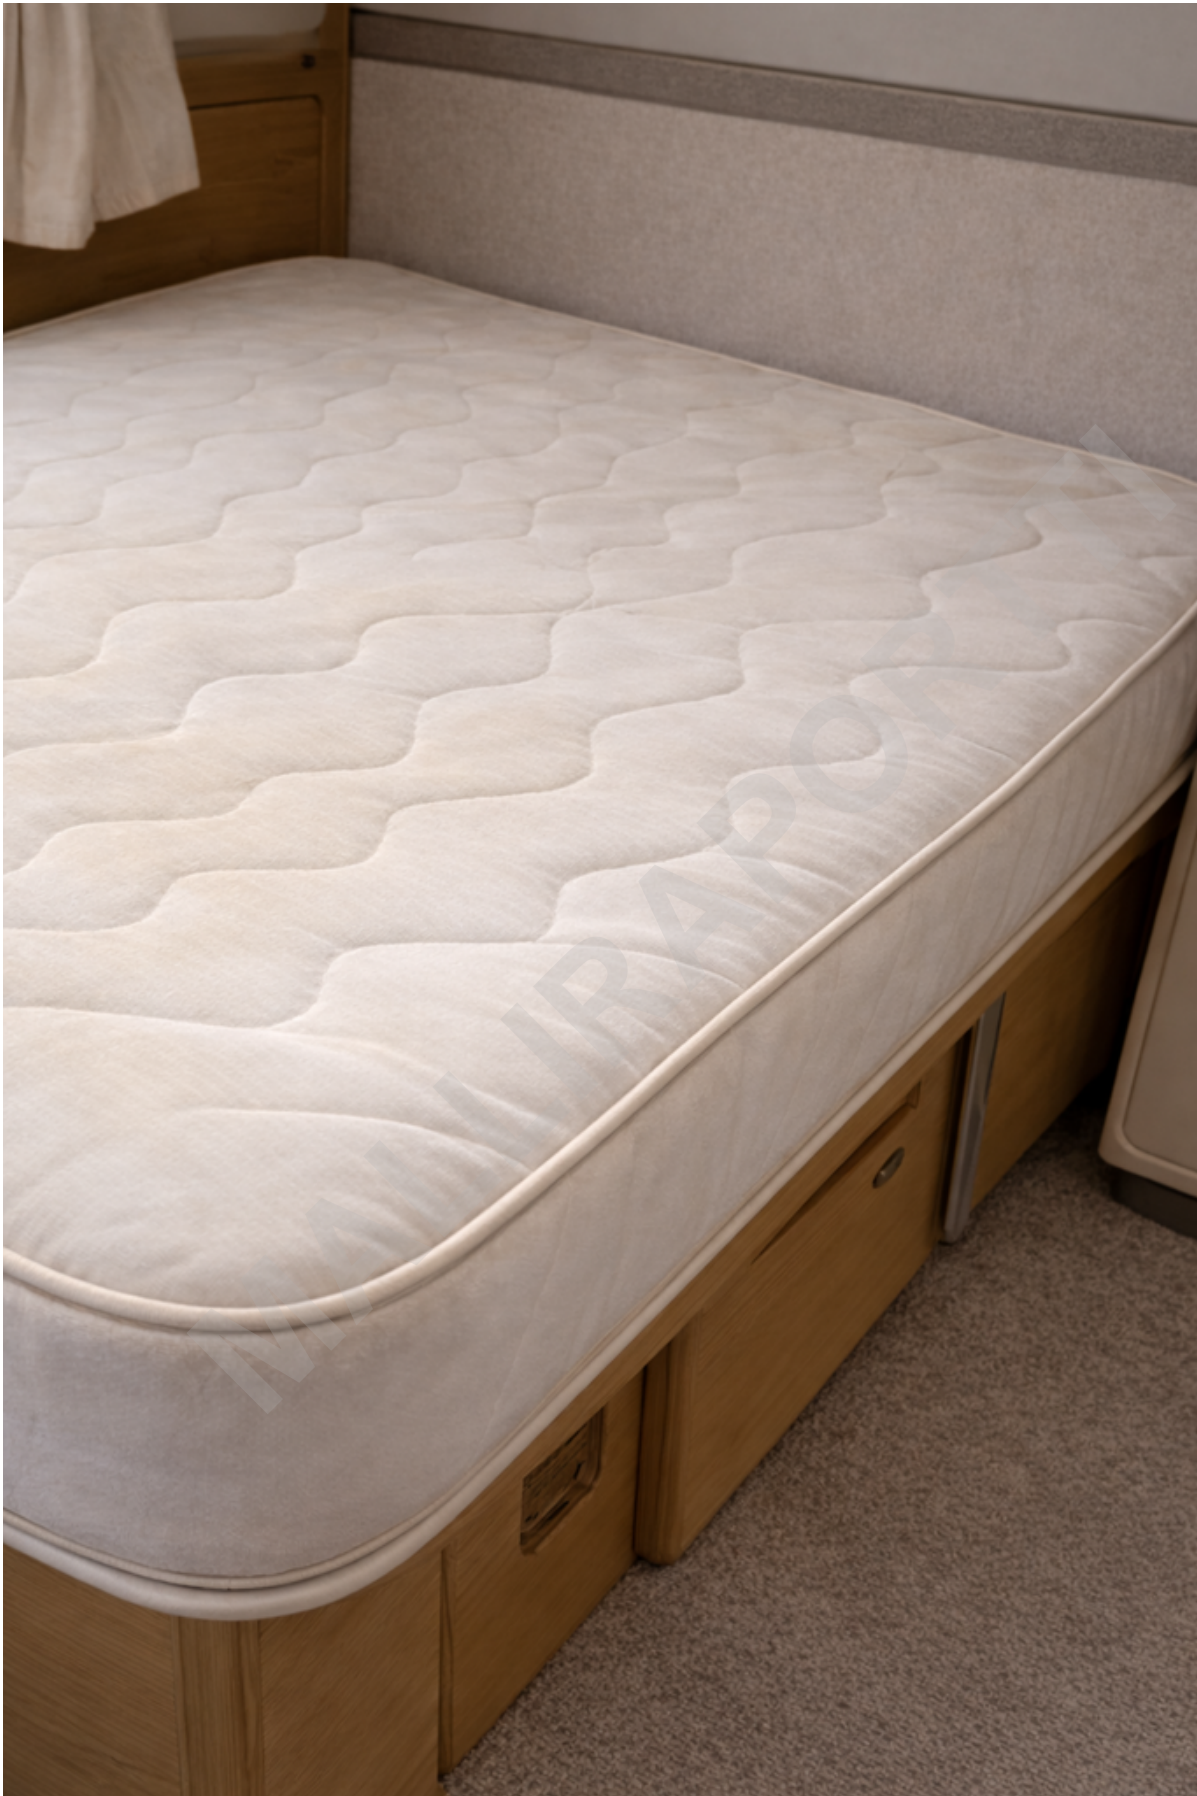
likapatja.png

Sänkyjen ja patjojen kunto

patja nuhruinen

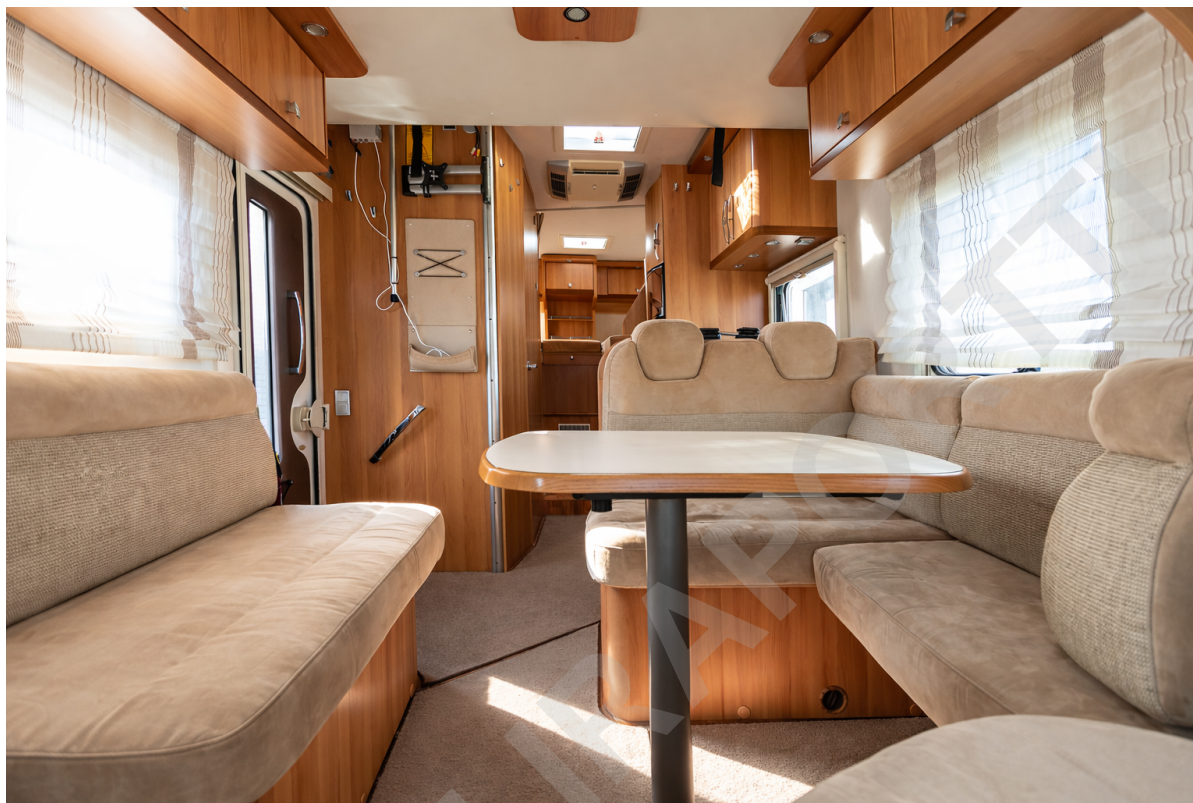
isuinlikainen2.png

Sisätilat ja kalusteet
Istuimien ja niiden verhoilujen kunto

Selitys:
hiukan nuhruiset verhoilut
