Käytetty tarkastuspohja	Matkailuauton kuntotarkastus V.4
Valmistunut	2.3.2026 14:57
Tarkastaja	Kalle Mantila
Hylkäykset	1
Huomiot	14

Rekisterinumero	BAC-321
Merkki ja malli	Hymer T 674 CL
Mittarilukema	173400
Rekisteröintivuosi	2012
Ajoneuvon kuva	1

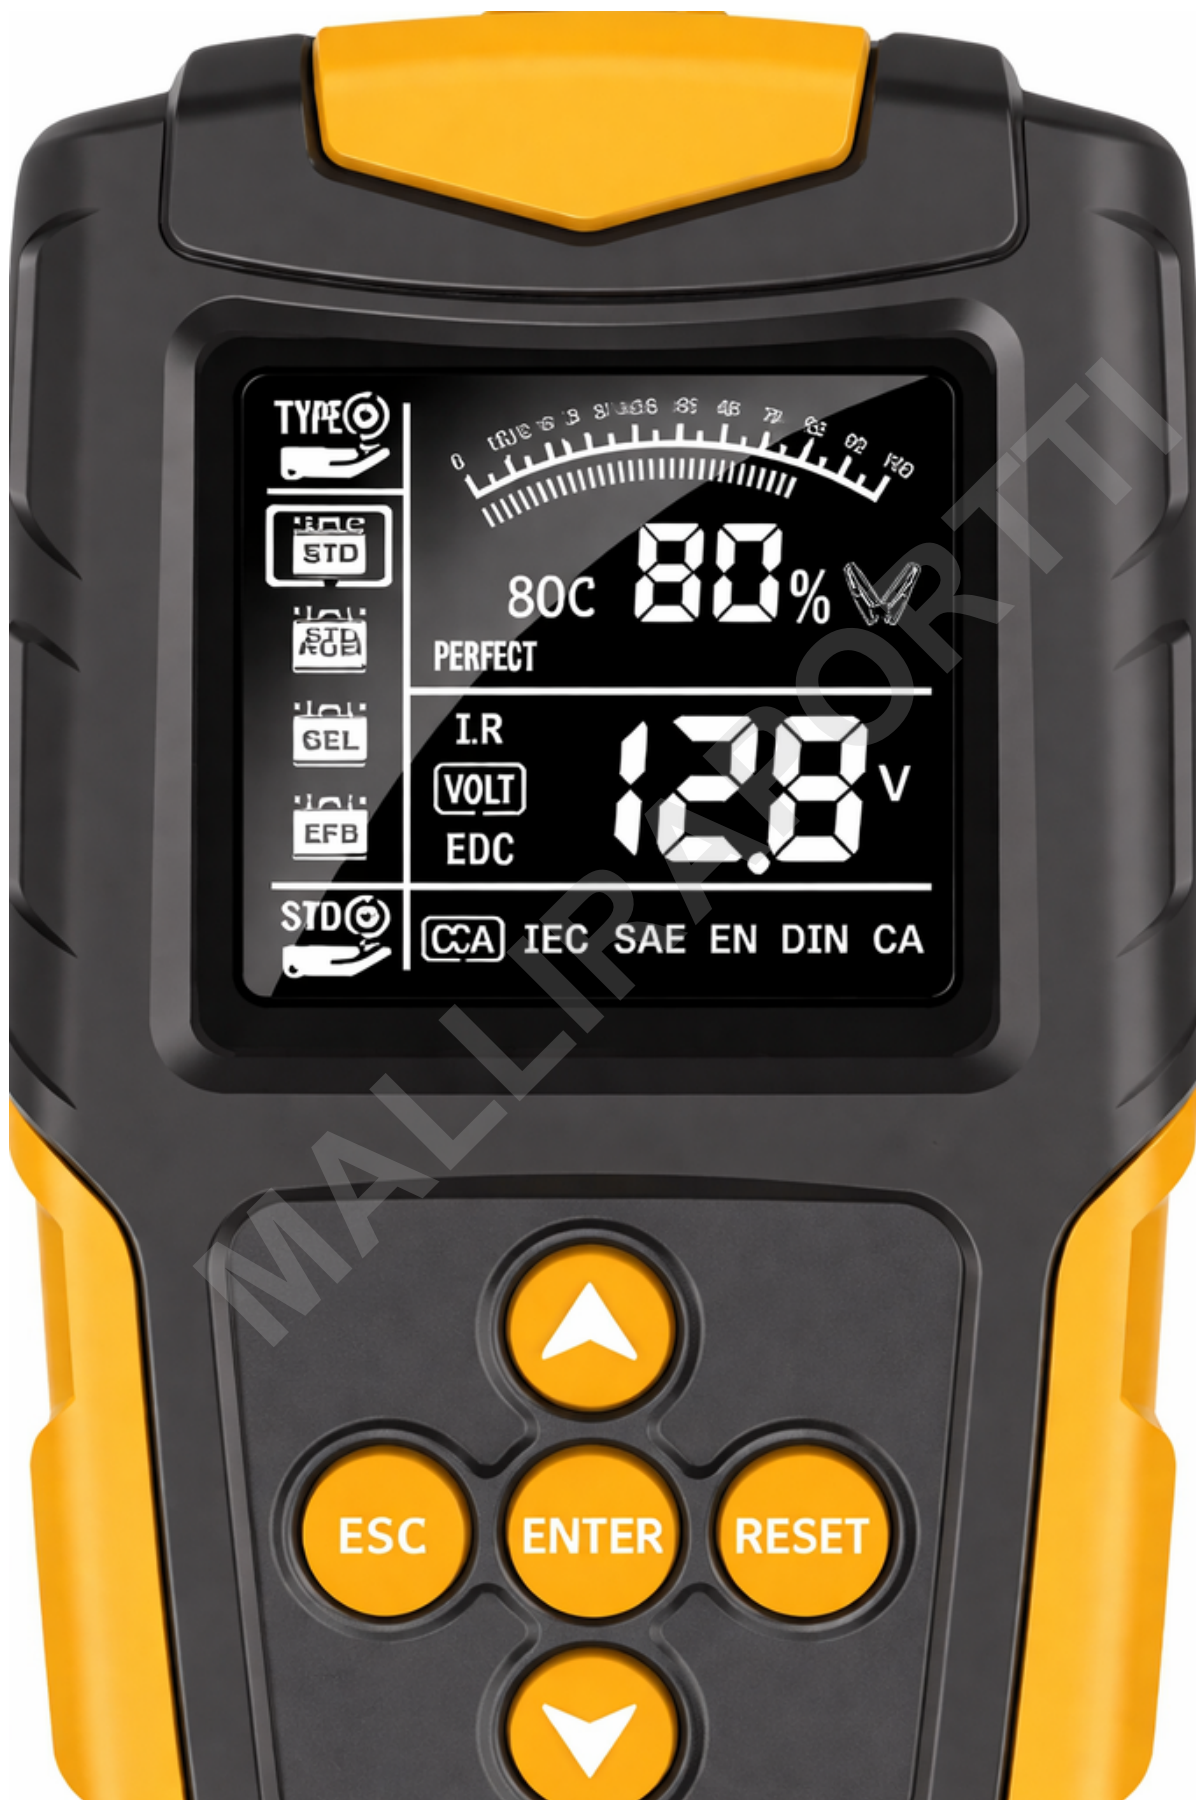
Liite 3

Käynnistysakun kunto	1
Hupiakun kunto	
Lataus ajossa	Hyväksytty
Lataus verkkovirralla	Hyväksytty
Sähköjärjestelmän yleiskunto	Huomio
